Analyse urbaine du secteur Villa d'Este  
Paris 13

## Contexte de l'analyse

La présente analyse urbaine a été menée avec Péna paysages dans le cadre d'une consultation pour une mission de faisabilité urbaine et technique du secteur Villa d'Este, lancée par la ville de Paris.

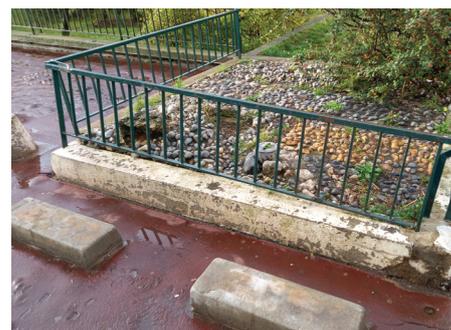
- émergences techniques des parkings souterrains faisant obstacle visuel et de flux ;
  - omniprésence de clôtures hautes et basses, formant obstacle et cassant toute fluidité des vues et des parcours ;

surabondance de dispositifs faisant obstacle (photo VOX)

- Limiter les barrières et les obstacles : clôtures, grilles basses, contours obligés, cheminements sinueux vieilliss. Proposer à la place des continuités visuelles et de cheminements hiérarchisés. « *Avant de donner du vert, il faut donner de l'air* ». L'intention est d'organiser une circulation principale puissante et apaisée, dépourvue de ruptures. Il faut définir clairement le parcours majeur qui va permettre une polarisation des espaces autour de lui. Ce parcours principal doit être simple, lisible, accessible, direct et fluide, en s'efforçant de supprimer tous les escaliers, tous les obstacles frontaux, en privilégiant les pentes douces et régulières permettant de s'affranchir de parcours PMR spécifiques, qui souvent gèlent des surfaces et les interdisent de fait à des usages plus diversifiés. Ceci implique un travail topographique fin qui gomme les ruptures de niveaux, et autant que faire se peut, les émergences de ventilations ou d'accessibilité aux niveaux inférieurs ;

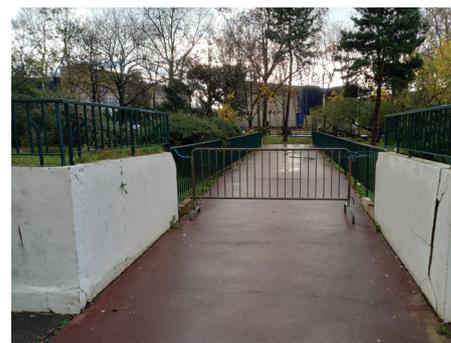
- parcours labyrinthiques non hiérarchisés, avec des accès et parcours peu intuitifs, notamment sur l'avenue d'Ivry. Omniprésence de courbes qui ne participent pas à fluidifier les circulations piétonnes. Accès condamnés ;

Accès condamnés (photo VOX)

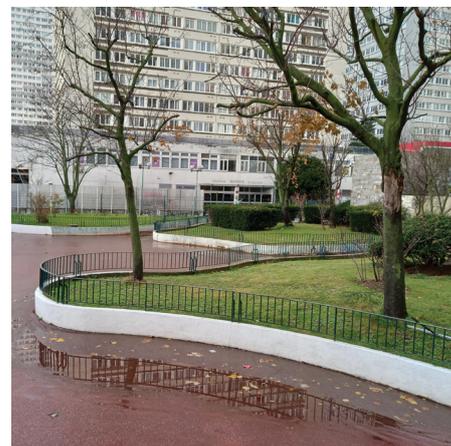
Le jardin central, planté mais fermé (photo VOX)

Des usages déviants ont aussi pu contribuer à fragiliser le partage de l'espace, et entraîner la fermeture de certaines emprises. Actuellement, le jardin central Gécina, qui constitue la traversée la plus directe et la plus naturelle entre les deux polarités majeures, métro / tramway de la Porte d'Ivry et centre commercial, est condamné. Pour éviter des accidents, les aires de livraison ont été clôturées sommairement, constituant des verrues visuelles et des obstacles sous l'angle des flux.

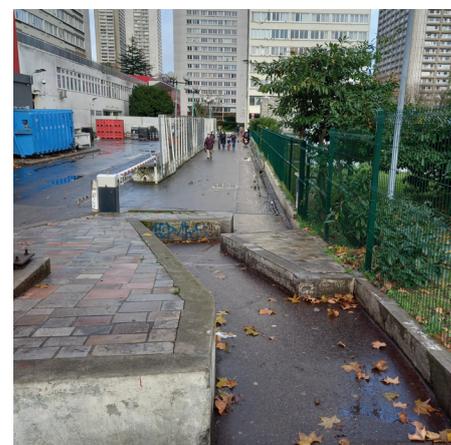
Accès sud de Villa d'Este, très malaisé pour les piétons (photo VOX)

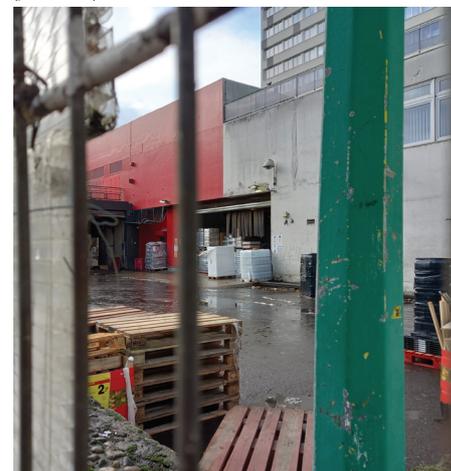
- La présence d'aires de livraisons créant des obstacles aux flux et des conflits d'usages dangereux, côté sud-ouest du secteur pour le Géant Casino, mais aussi au nord de la tour Capri pour le reste du centre commercial ;

L'aire de livraison derrière les clôtures (photo VOX)

- Réfléchir à la modification de la géométrie de l'aire de livraison, et sur son fonctionnement au quotidien.

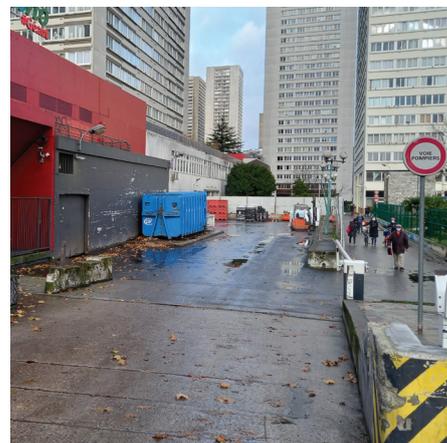
Aire de livraison sur le boulevard Masséna (photo VOX)

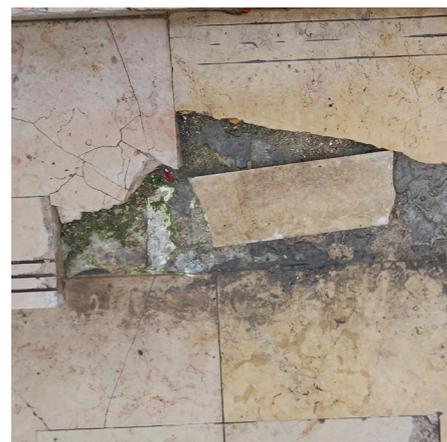
- altimétries globalement faibles, mais traitées par des successions de petits escaliers contraignants les parcours PMR et des profils spécifiques (personnes âgées, personnes avec poussettes, caddies, béquilles, etc.) ;

Marches d'escalier dangereuses car cassées (photo VOX)

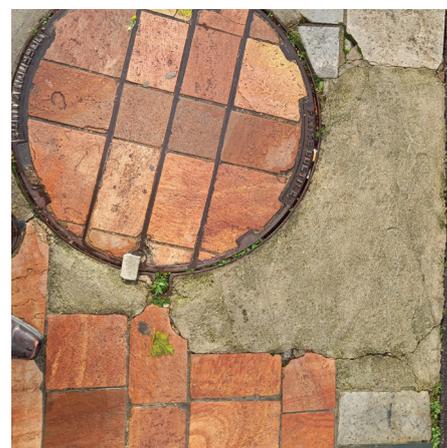
- revêtements de sol trop disparates et dégradés, y compris les clôtures basses ;
  - buissons et arbustes peinant à se développer sur le substrat limité de la dalle ;

Sols disparates et dégradés (photo VOX)

- Réduire les matériaux différents, ce qui vaut pour les sols, le mobilier urbain, les éclairages, les émergences techniques ;
- Faire très tôt une typologie identifiant les émergences techniques (essentiellement du parking) qu'il s'agira de conserver intégralement ou qu'il sera possible de traiter, par arasement, dévoiement, habillage, etc.

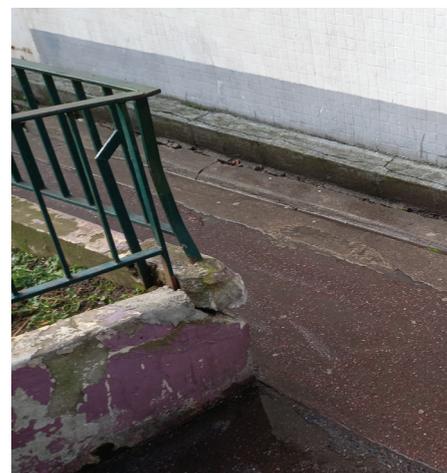
Clôtures basses dégradées (photo VOX)

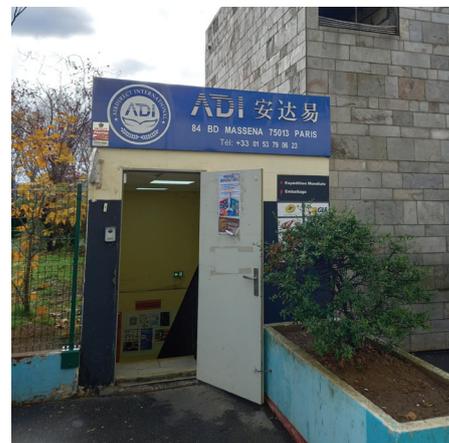
- Un local de travail en sous-sol, ADI Express (prestataire en logistique d'e-commerce international), qui pose la double question de la pertinence d'un tel lieu au droit d'un futur jardin public et du respect des normes de sécurité et du droit du travail.

À titre d'exemple, on peut pointer le fait que dès lors que l'emprise du jardin central sera publique, *via* une acquisition foncière, les accès de surface au local souterrain loué à ADI Express sera sur un foncier Ville. Quid alors de cette fonction commerciale et de son fonctionnement ?

Accès aux locaux ADI en sous-sol (photo VOX)

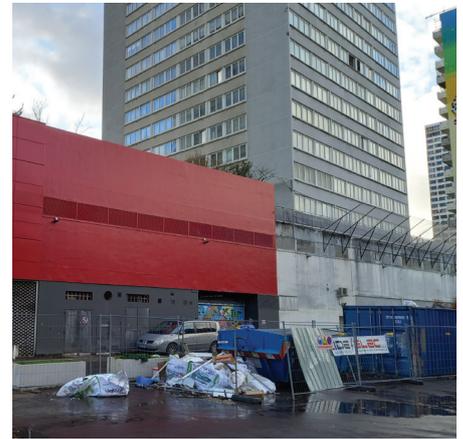
L'aire de livraison au pied de la tour Capri, avec ses désagréments (photo VOX)
